**MEMORIA DE
LA INTERVENCIÓN ARQUEOLÓGICA EN LA
CASA RURAL O ALQUERÍA DE ROMAGUERA.
GANDIA (LA SAFOR)**

**ESTUDIO DE ESTRATIGRAFÍA MURARIA.
CATAS MURARIAS.**

**Víctor M. Algarra Pardo
Joan Cardona Escrivà**

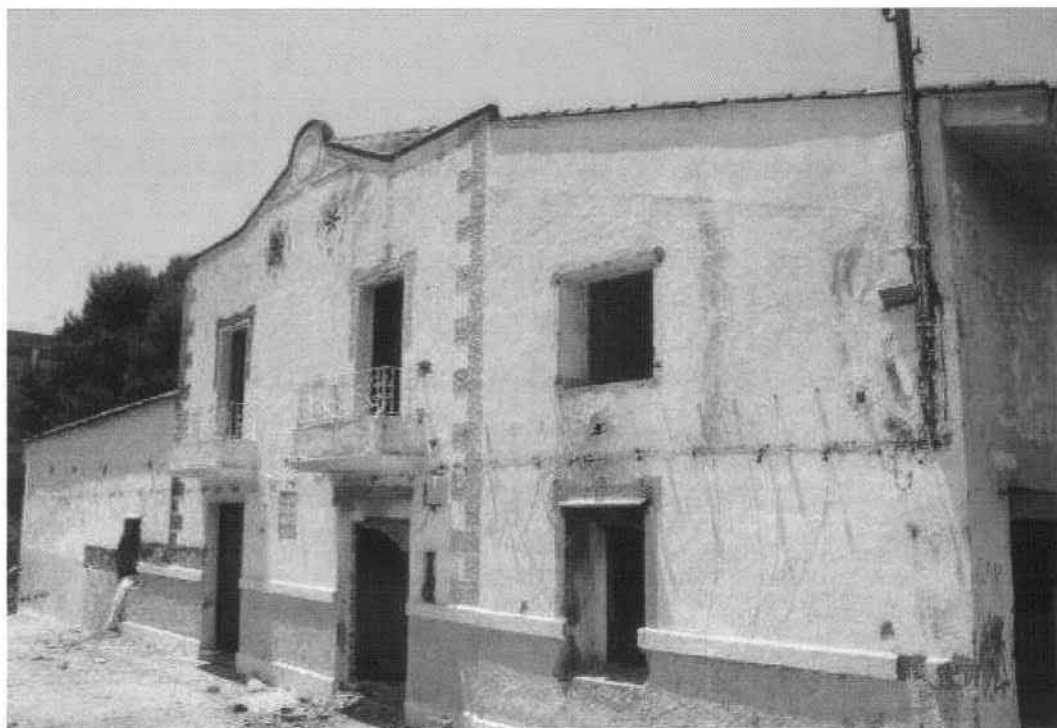
El cuerpo Principal 1A y B presenta una fachada unificada hacia el este con dos vanos de puerta independientes a derecha e izquierda y los correspondientes vanos para balcones del piso superior en eje con las puertas, así como dos rosetones calados de obra. Esta división de parejas de vanos responde a la compartimentación interior en dos crujías en profundidad separadas por un muro de carga que forman el núcleo de sendas viviendas.

La fachada presenta un zócalo con una moldura de listel y un falso hastial con tímpano circular moldurado y un antepecho recto. Esta obra oculta la cubierta de tejas desde el exterior, disimulando la incongruencia compositiva actual de un cuerpo que al interior está dividido en dos crujías aparentemente en profundidad transversales a fachada, con vertientes a dos aguas del mismo modo transversales a fachada (habituales en naves industriales y no tanto en casas rurales), pero que son el resultado, como veremos con posterioridad, de una modificación de la planta original.

Los laterales del cuerpo quedan significados mediante un falso despiece de sillería pintado en gris al igual que el zócalo, frente al encalado blanco del resto de la fachada.

Fachada principal del cuerpo 1

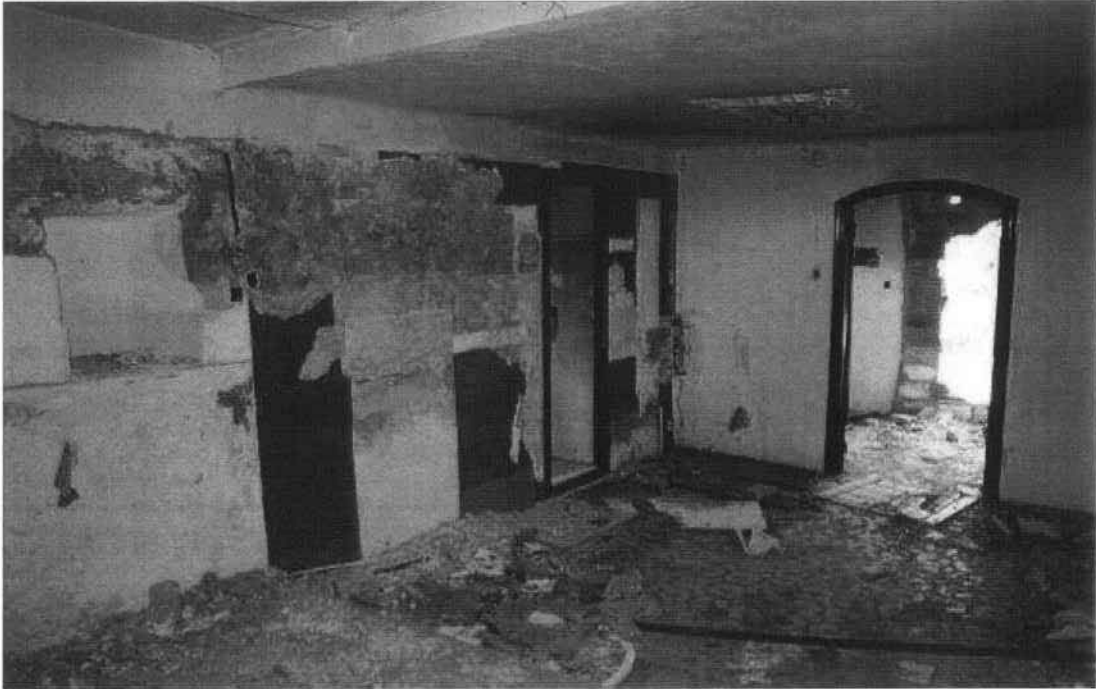
Planta baja de la vivienda 1A.

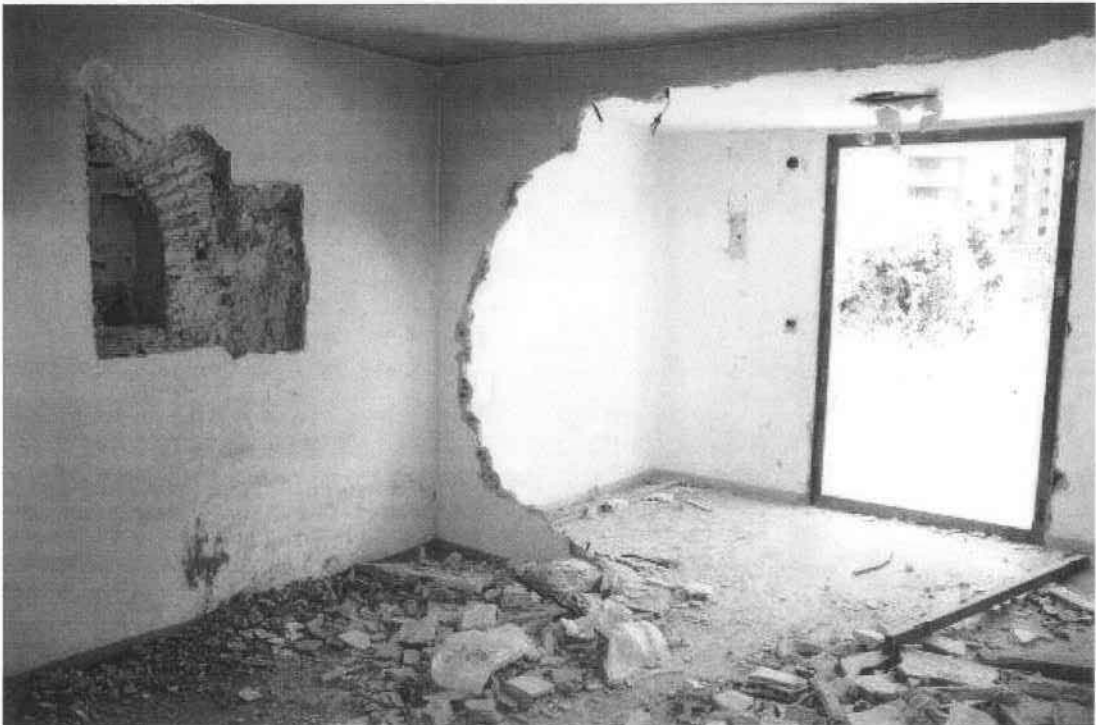
Planta baja de la vivienda 1B

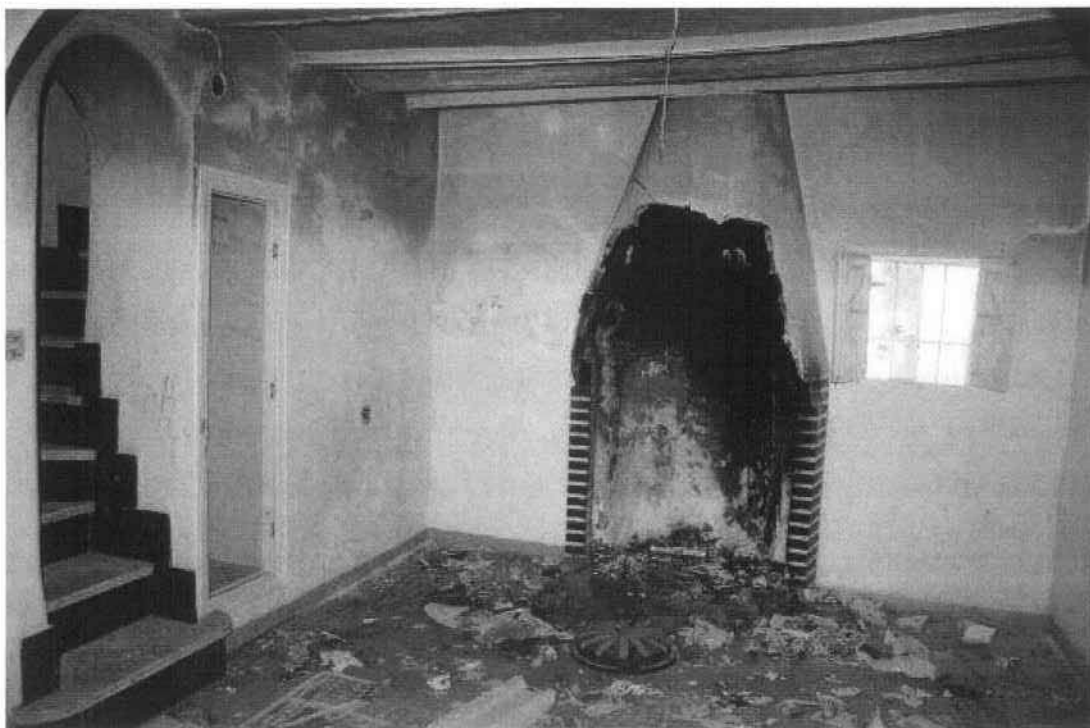
Los suelos y forjados también responden a una reforma muy reciente. Para los pavimentos se han dispuesto por lo general baldosas de terrazo, mientras que los forjados han recibido un falso techo de yeso, a excepción del espacio del fondo del cuerpo 1B, donde todavía se aprecia el antiguo forjado de bovedillas con vigas de madera, que debe conservarse bajo el falso techo en otros puntos.

Interior del cuerpo 1B, donde se aprecia el suelo de terrazo, las antiguas bovedillas de forjado y la escalera de nueva creación

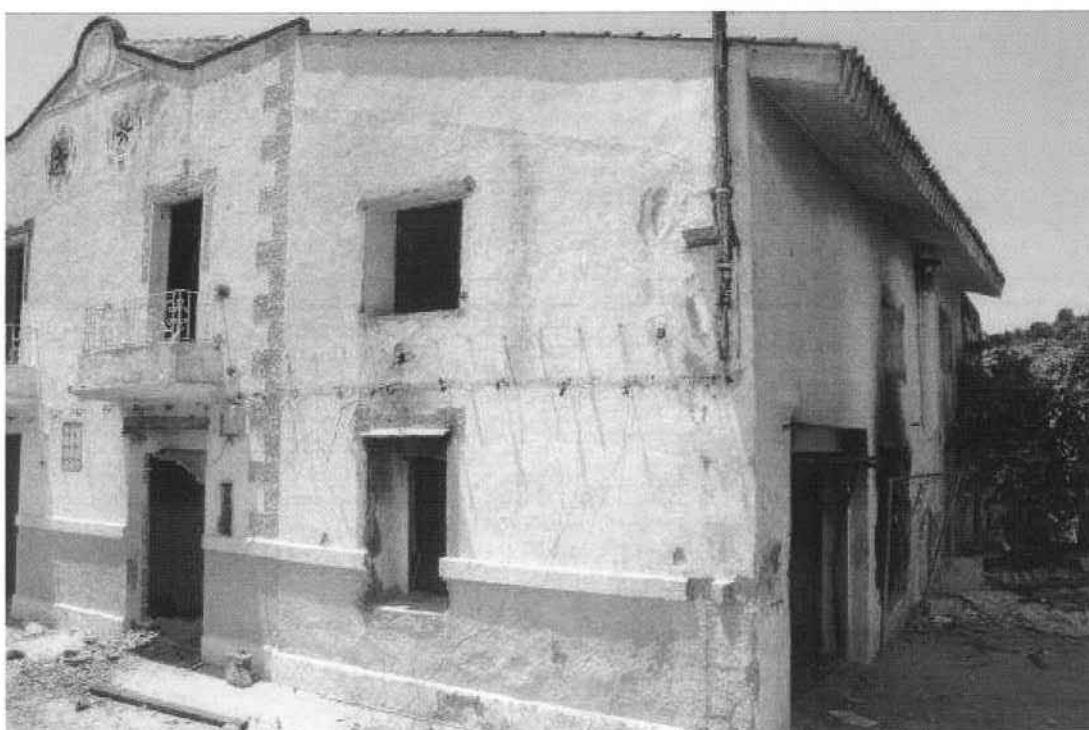
El **cuerpo 2**, adosado al norte del 1A, pudo construirse en una fase inmediatamente anterior a la reforma actual. Es un ejemplo típico de cuerpos a un agua adosados a alquerías más antiguas que se construyen desde principios del siglo XX para acoger el espacio de cochera y almacén de maquinaria agrícola. En la actualidad es un anexo de la vivienda 1A, usado como cochera en su tercio de fachada principal este con acceso propio desde el norte y como habitaciones en los otros dos tercios y planta superior.

Cuerpo 2. Fachada principal este, donde presenta una ventana en planta baja y otra en superior, adosado al cuerpo 1A, con una cubierta que sigue la vertiente norte del cuerpo principal al que se adosa, acabando en un pequeño alero. En el lateral norte se aprecian los vanos abiertos, siendo el principal el de la cochera.

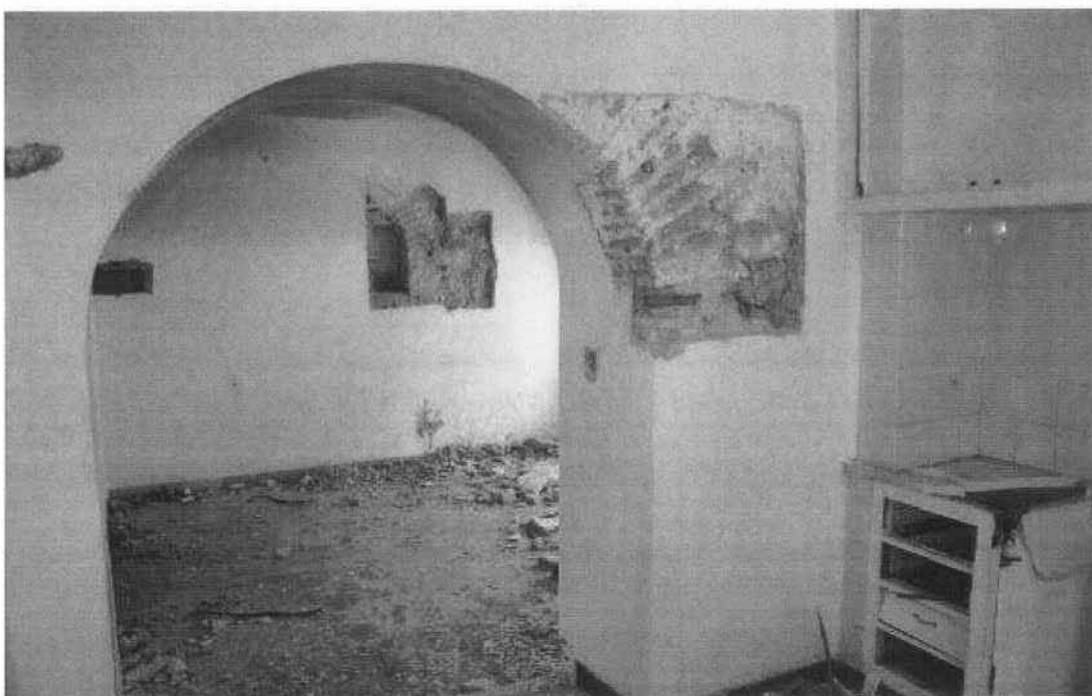
Interior del cuerpo 4B.

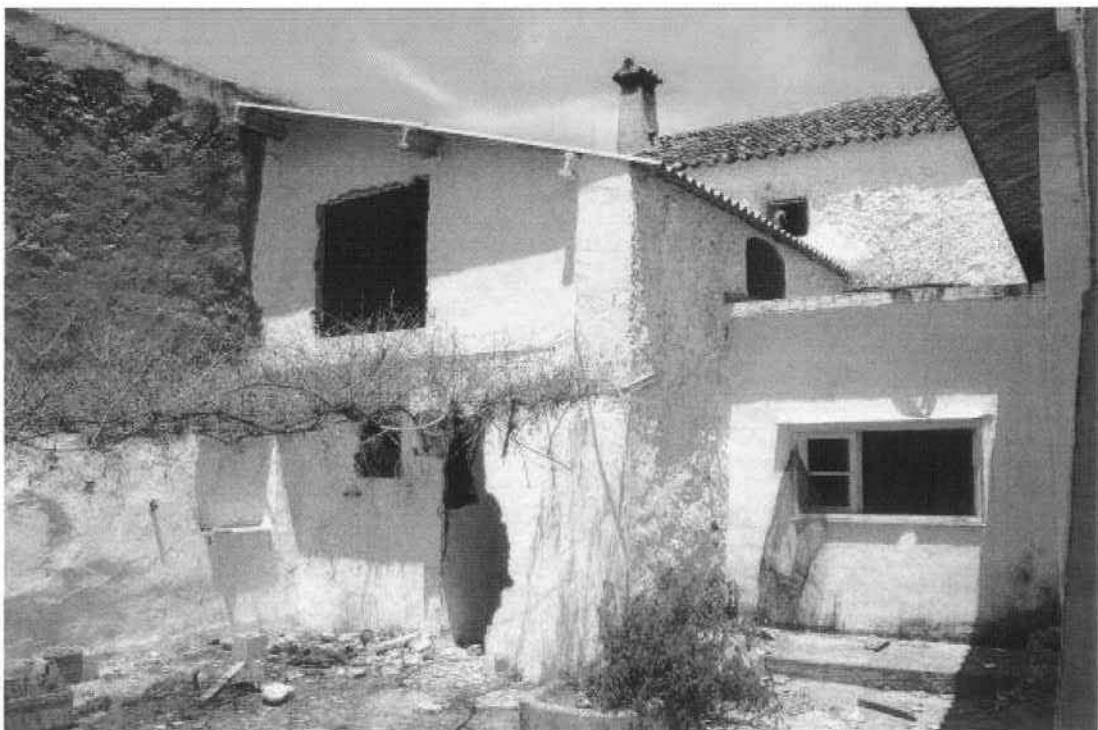
El **cuerpo 5** es en la actualidad un apéndice más de la vivienda sur, pero en origen fue un cuerpo independiente de planta baja y un piso con una crujía y una cubierta a un agua adosada a la esquina sudoeste de la casa. Formaba parte de los cuerpos auxiliares situados en torno al patio. Hoy parece que ha sido parcialmente recortado, pues debió ser más largo, como indican las huellas de antiguos mechinales de cubierta y de forjado en el muro de tapia del patio.

Vista desde el patio del cuerpo 5.

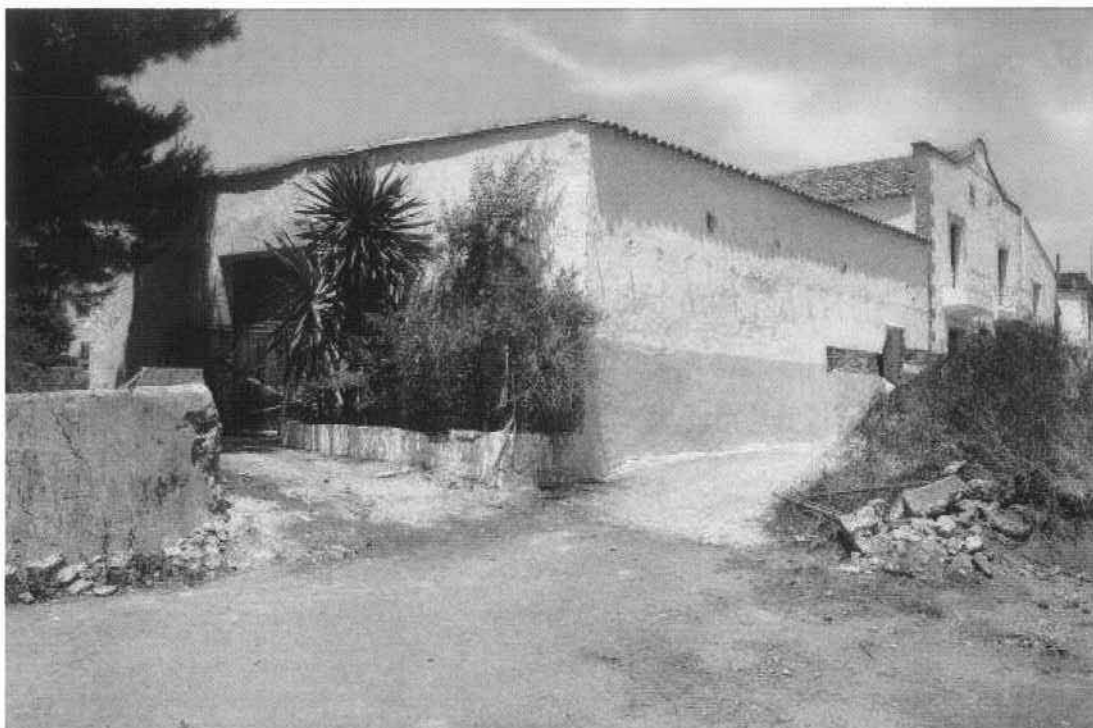
El principal y originario se sitúa al sur del conjunto (espacio 6) y presenta acceso propio desde el sur. Está rodeado por una tapia de mampostería y en su interior acoge un espacio de cuadra con el frente parcialmente cerrado por tabiques de panderete de ladrillos huecos entre pilares más antiguos, pertenecientes a una porchada.

Vista exterior del área de patio (6)

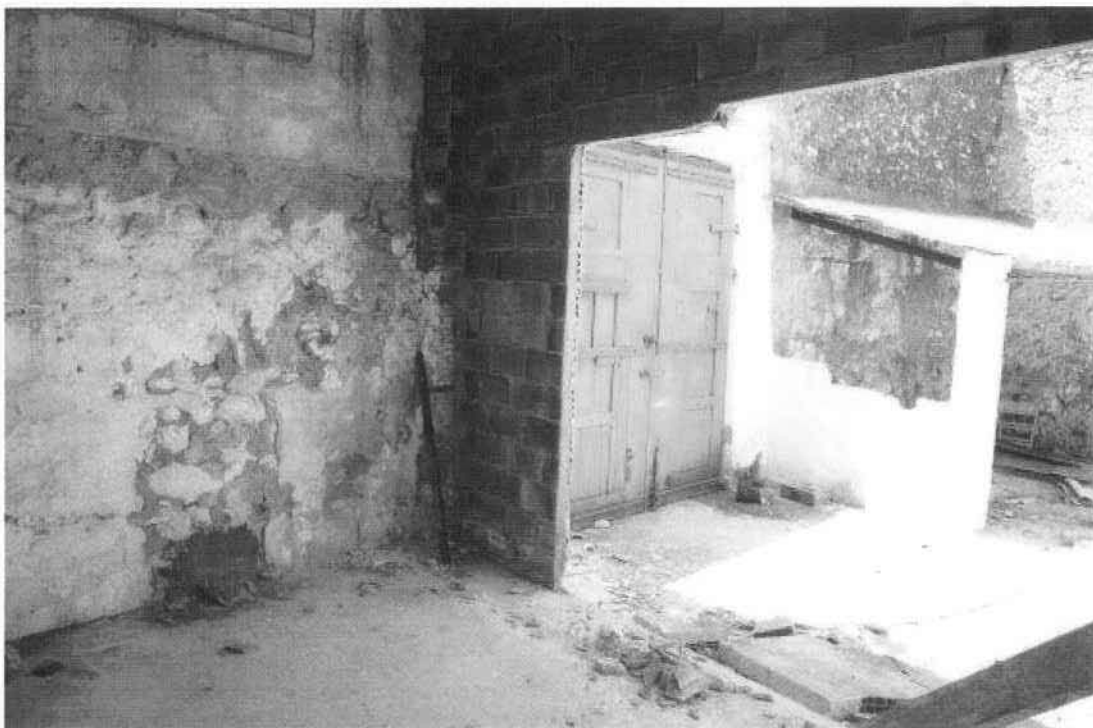
Cuadra o porchada del patio 6

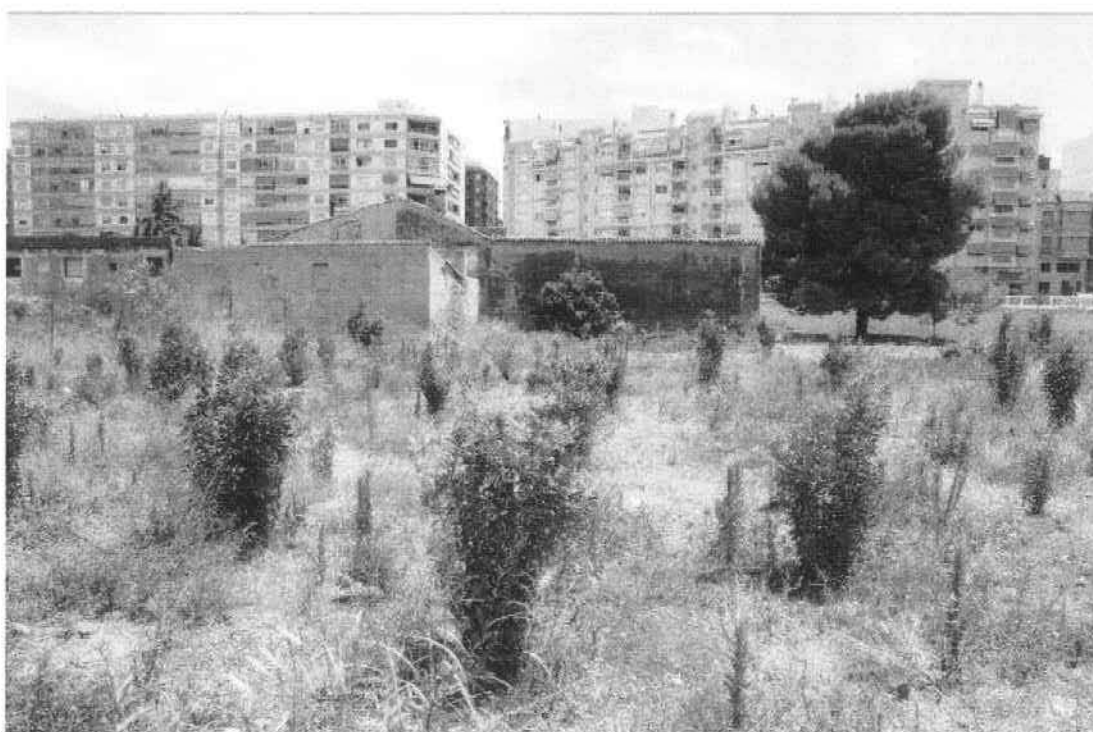
Vista general de la alquería desde el oeste, donde se aprecian las dos áreas de patios, la 3 a la izquierda y la 6 a la derecha.

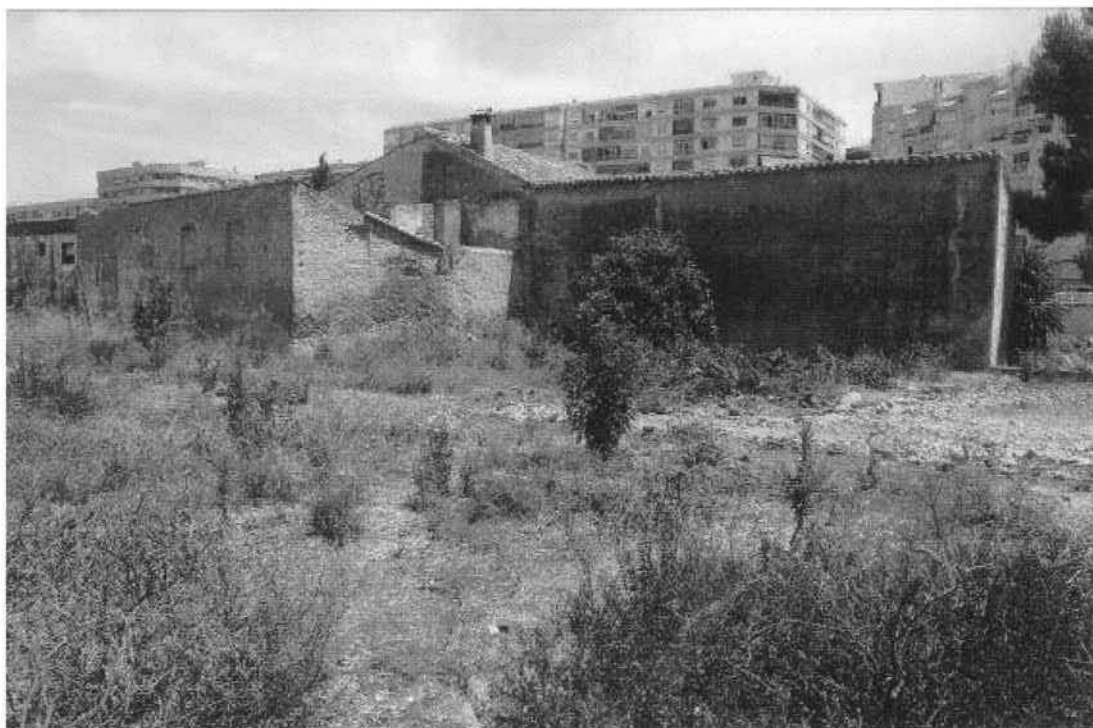
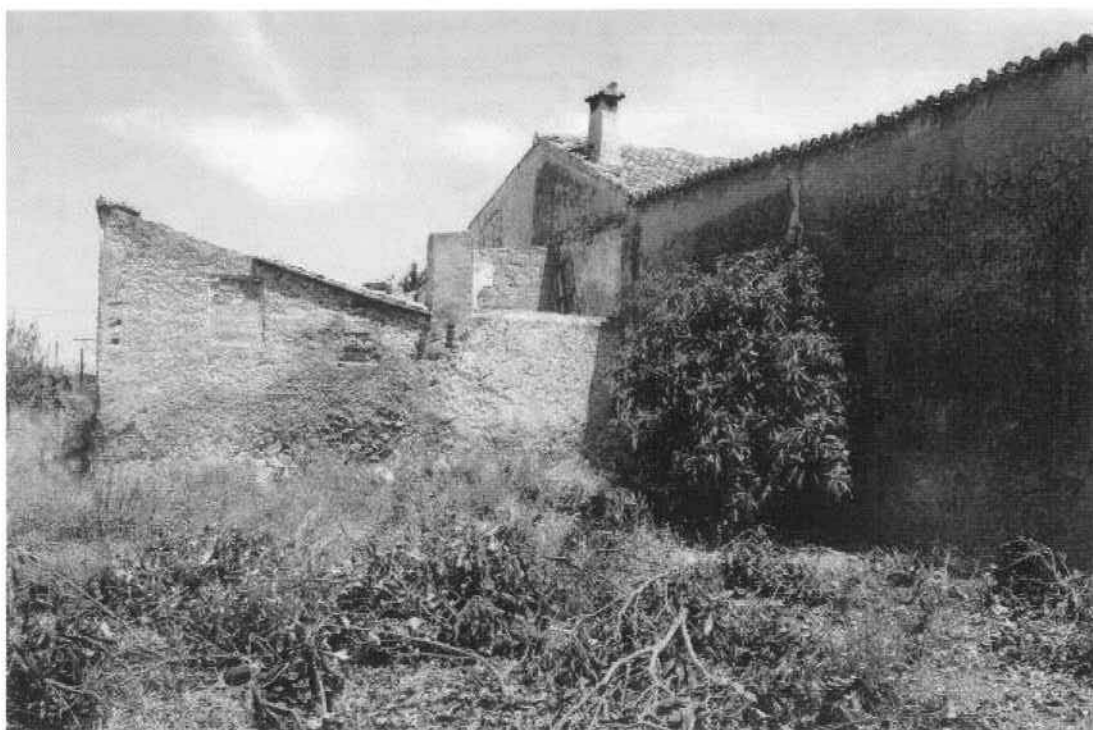
Se construye con fábrica de mampostería, pero también se observan obras puntuales de bloques económicos de hormigón.

Vistas desde el exterior del cuerpo 3

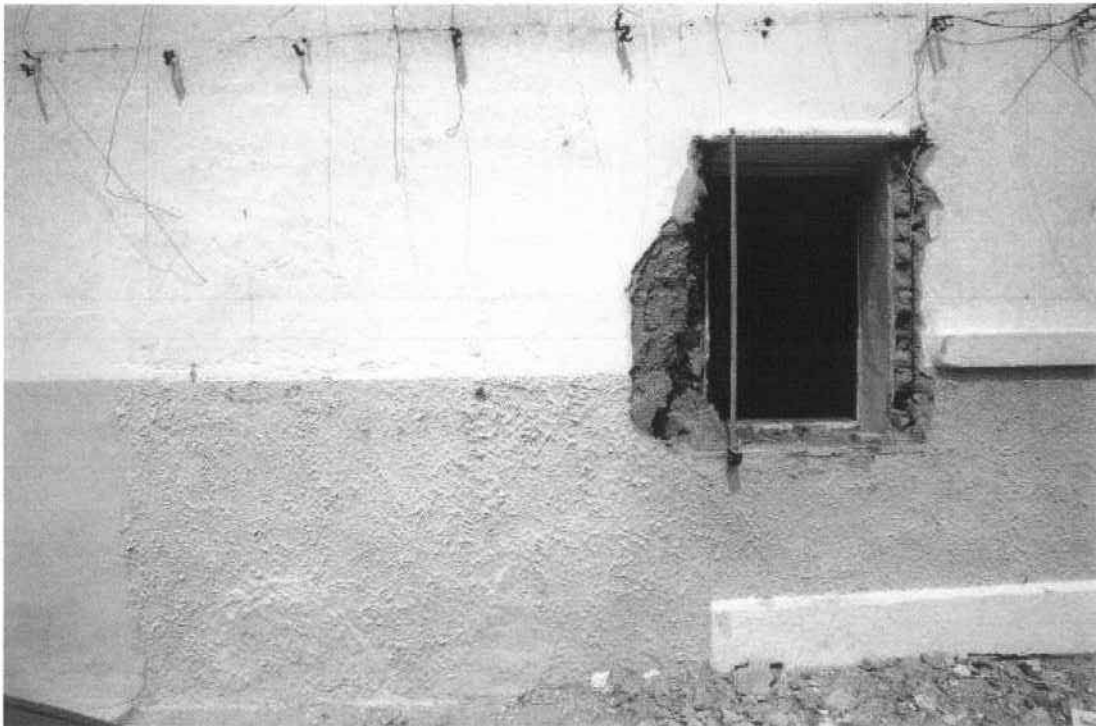
Situación inicial de la cata donde se aprecia la rotura de la ventana sur de la fachada

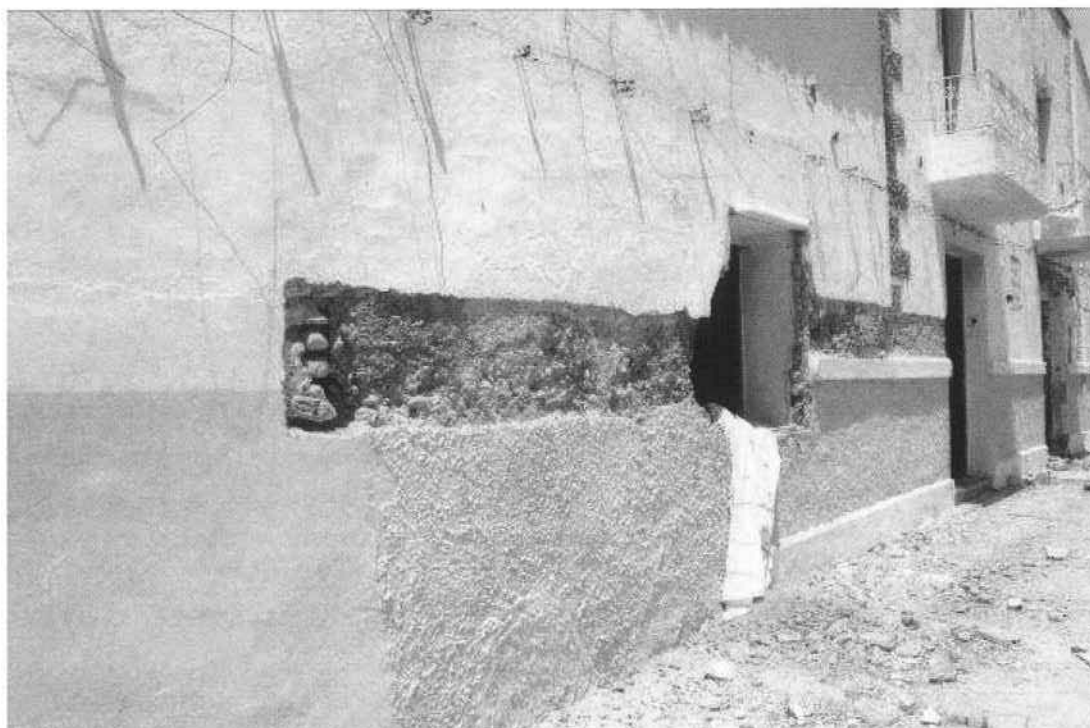
Se ha comprobado que el resto de la actual fachada principal se reedificó mediante una fábrica de ladrillo hueco, correspondiente a la fase de reformas de la segunda mitad del siglo XX, cuando se divide la propiedad en dos viviendas

Las capas anteriores de acabado se asientan sobre otras tres capas de enfoscados y enlucidos, que deben formar, al menos dos de ellas (UEM 106 y 107), una misma acción constructiva, que sirven para dotar de un acabado y reforzar al paramento exterior de la antigua tapia de tapial, en una fase muy posterior a la de su momento inicial de construcción.

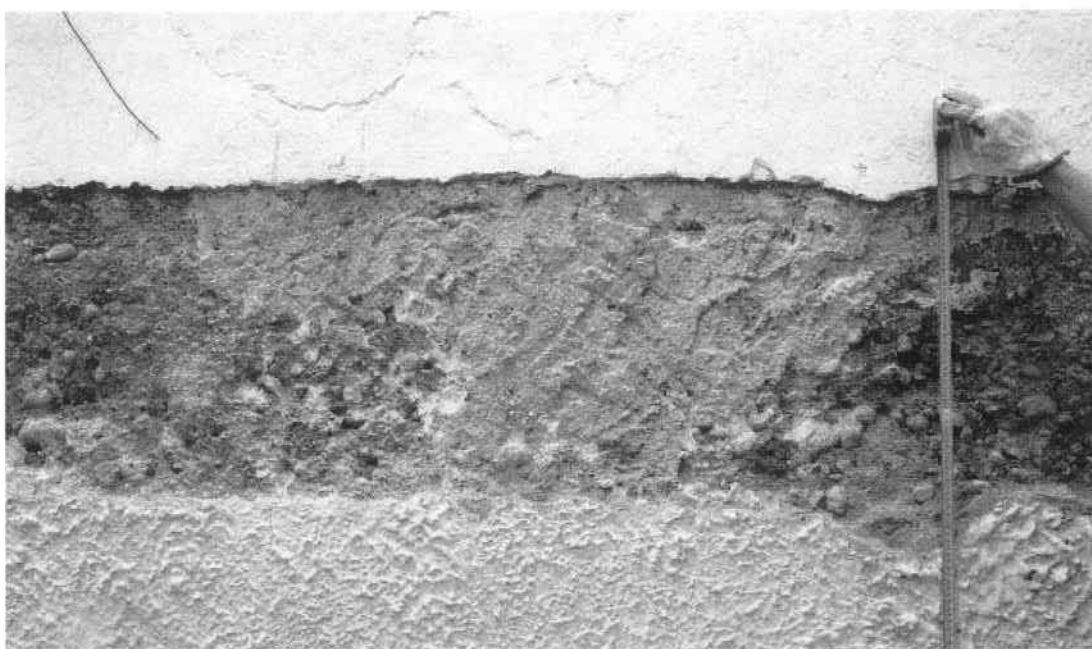
En este sentido, sobre la interfaz (UEM 104) de rotura y/o picado de la antigua fábrica se dispone una capa consistente de mortero de arena y gravas (UEM 108), que actúa de enfoscado, probablemente cara vista y asociable a la fase de reconstrucción de la alquería en torno al siglo XVIII.

Detalle del enfoscado UEM 108

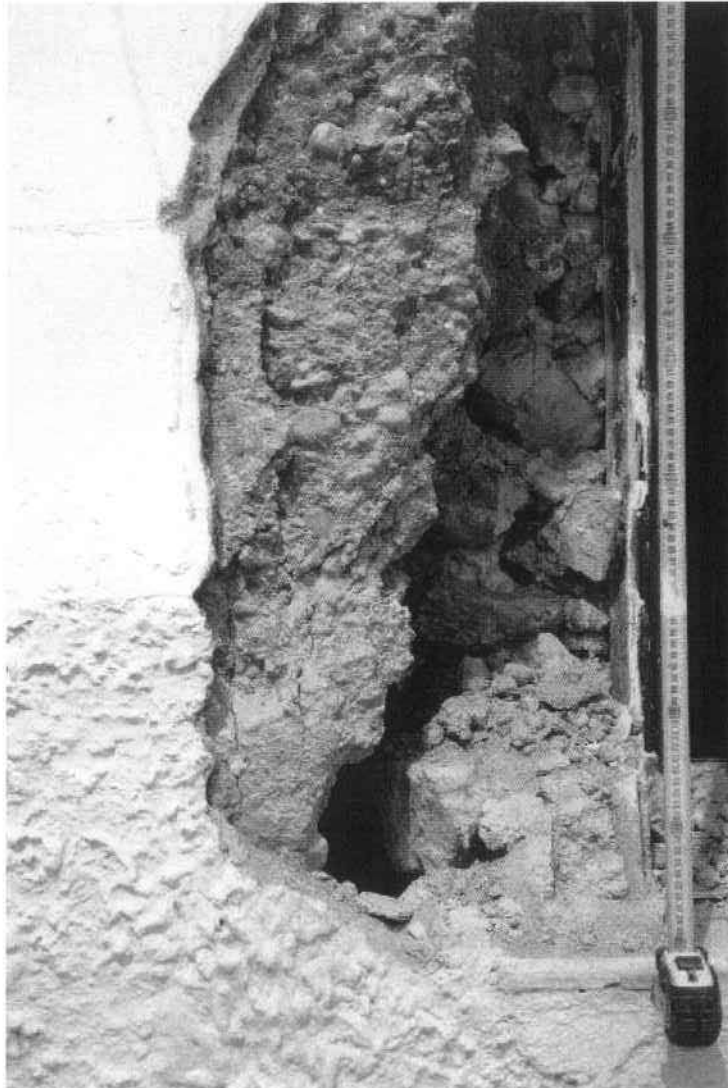
También de la fase del siglo XX es la acción de rotura (UEM 109) de la antigua fábrica para la construcción de una ventana, perteneciente a la propiedad sur creada de la partición del antiguo edificio.

Detalle de la rotura de la fábrica original 110 para la construcción de una ventana

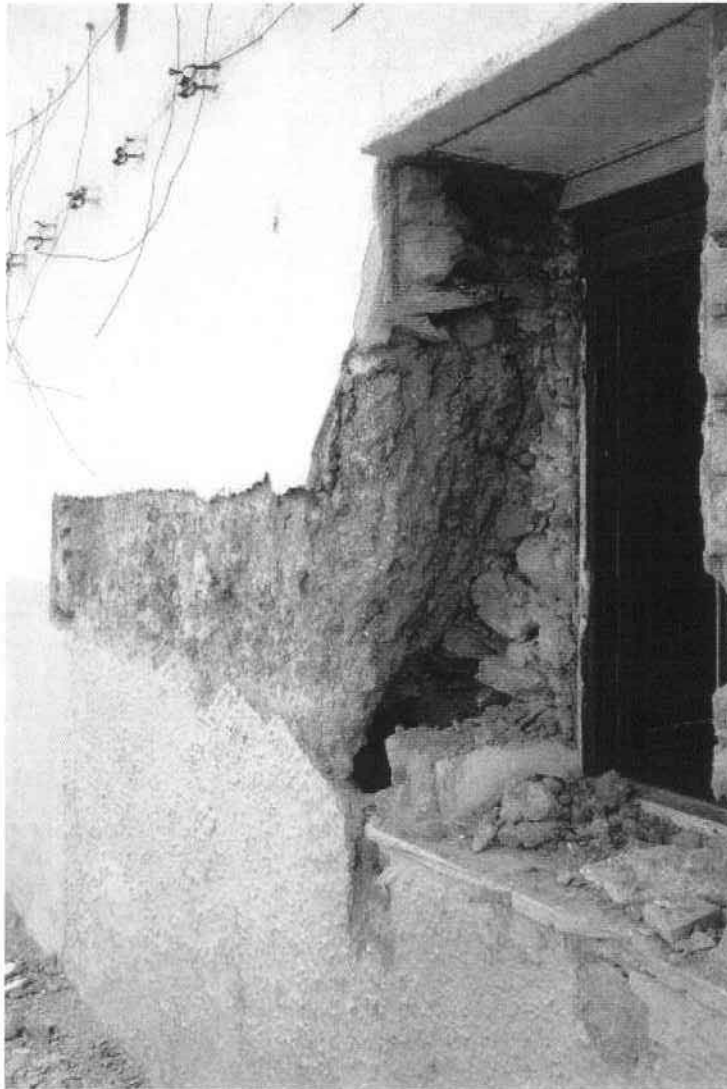
La fábrica original (UEM 110) consiste en un muro de tapial de tierra batida con costra en el paramento de hormigón de cal, arena y gravas, que se encuentra altamente afectado, de modo que aflora en múltiples puntos la tierra del cuerpo central del muro.

Se conservan unos 7 m de este antiguo muro, en la actualidad formando parte de la fachada este del área de patio. Su estado de conservación es muy deficiente, pues de trata de uno de los escasos restos del edificio anterior al actualmente en pie (datado entre los siglos XVII y XVIII), que fue parcialmente reutilizado como muro de tapia, aunque ampliamente reforzado y reparado mediante recrecidos de mampostería y trasdosados de este mismo material en el paramento interior.

Por sus características puede datarse en la época bajo medieval o tardogótica (siglo XVI).

Vista general del área estudiada donde se aprecia el muro de tapial 110, cortado para la construcción de una ventana

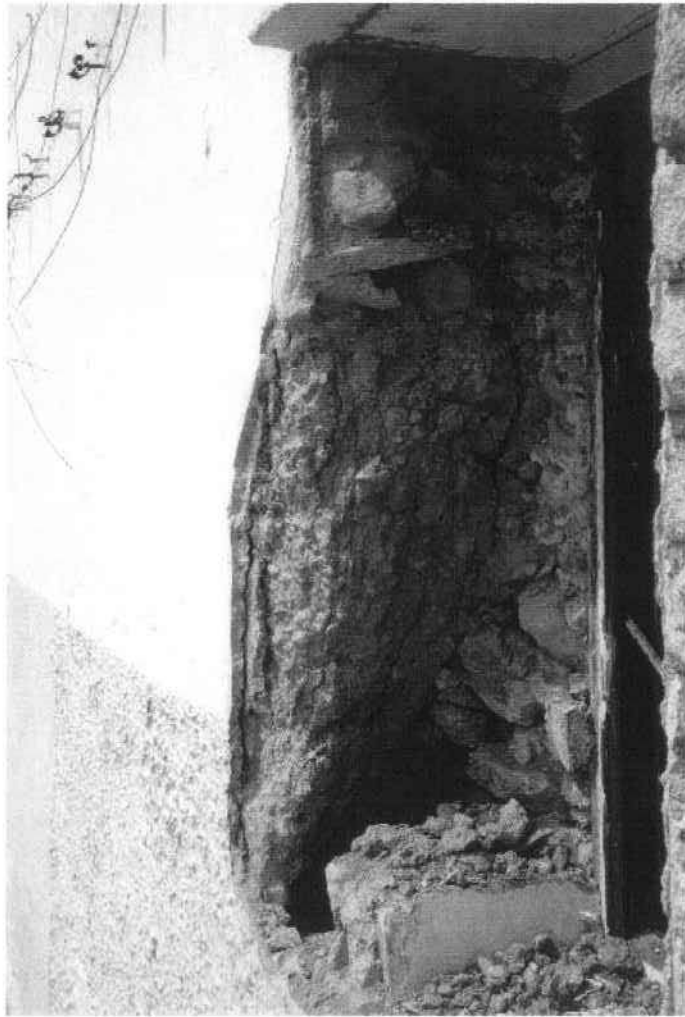
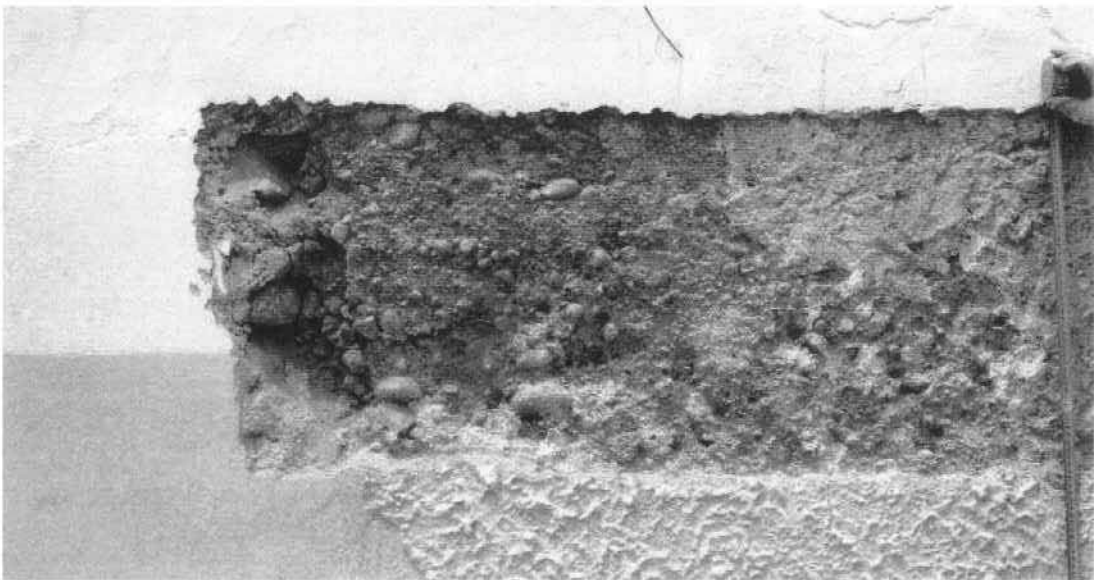
Detalles del muro de tapial 110. Imagen superior sección donde se aprecia su composición de tierra batida. Imagen inferior paramento con costra de hormigón

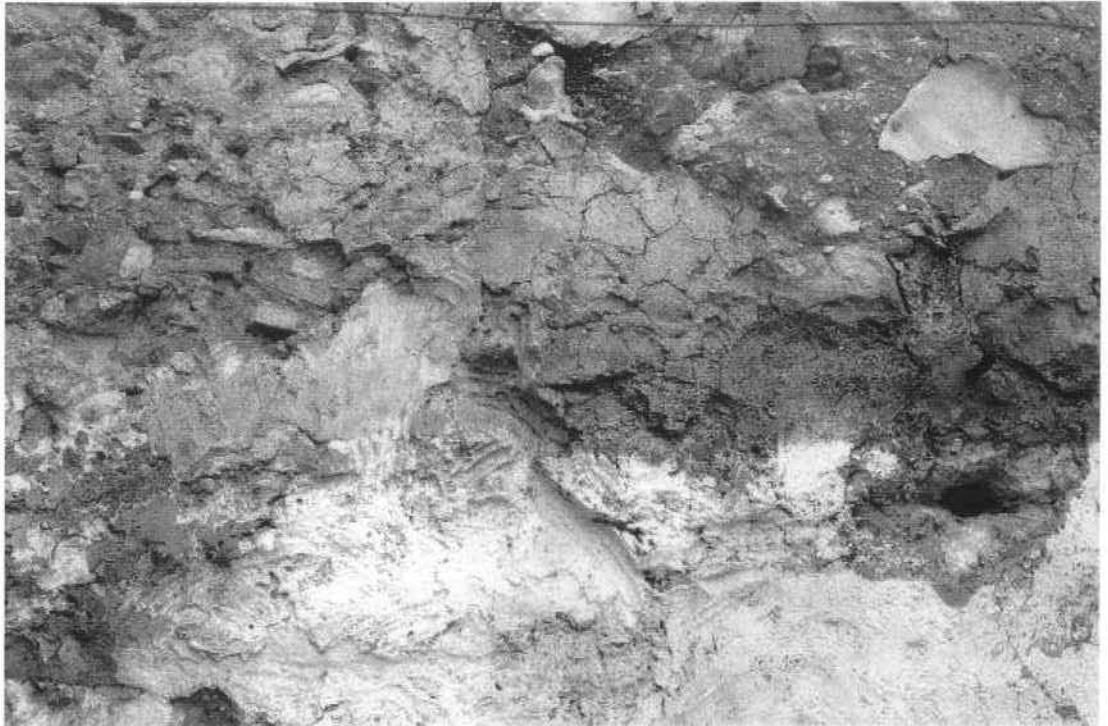
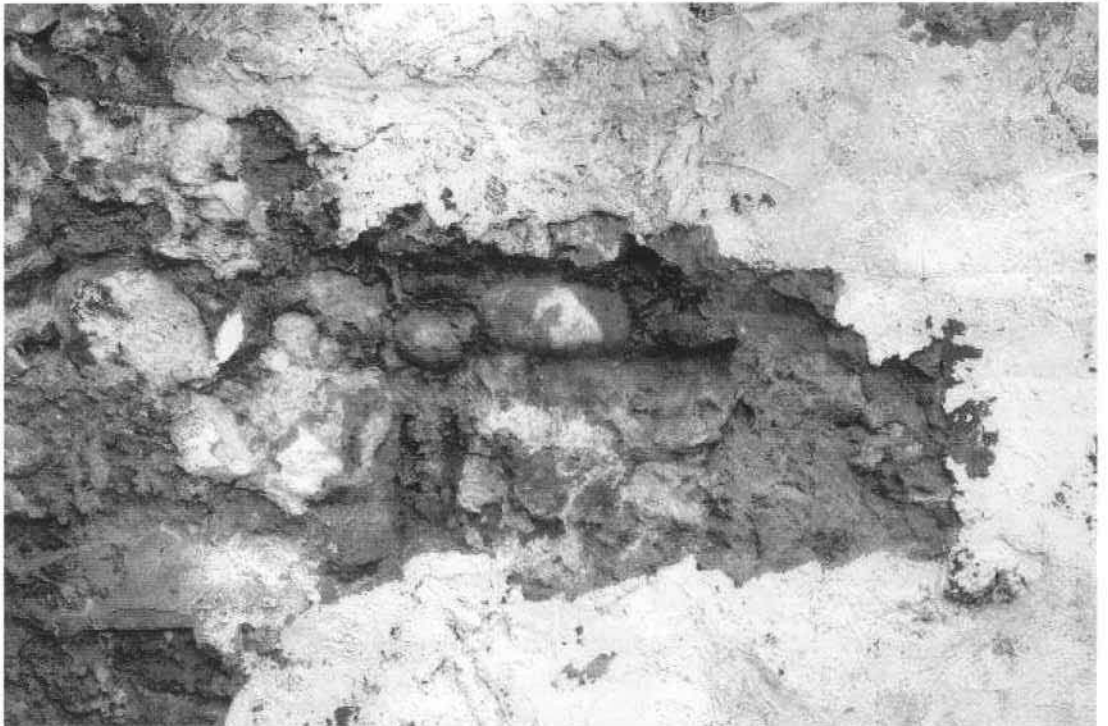
La mampostería (UEM 208) consiste en una fábrica irregular con hiladas poco cuidadas y trabadas con un mortero de tierra arenosa de coloración rojiza, el mismo que se utiliza para enfoscar parcialmente los mampuestos (UEM 207), de manera que el paramento quede regularizado, siendo visible solo una parte de las piezas de mampostería.

Detalles de la cata 2, donde se aprecia la fábrica de mampostería

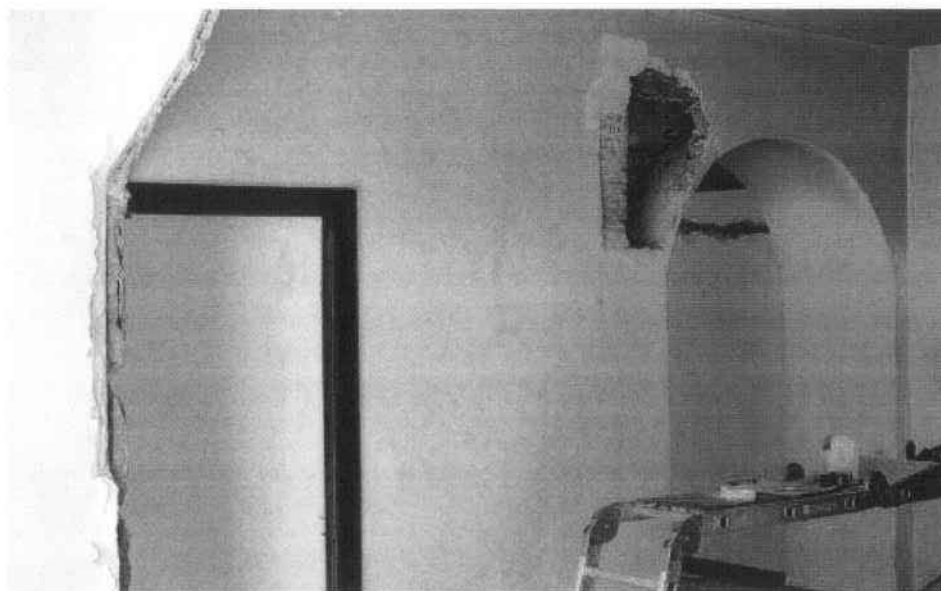
Vista del muro sur de la vivienda y el vano actual hacia a la cocina y antiguamente al patio

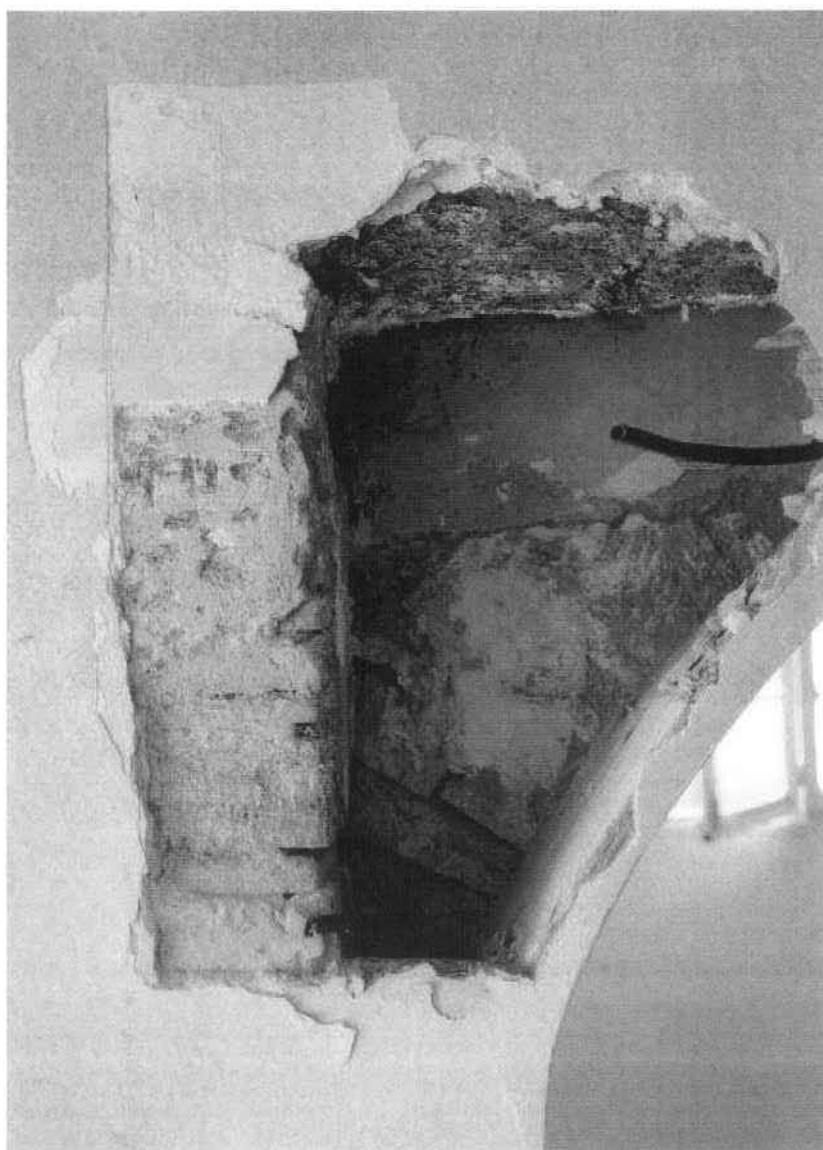
Las inmediatamente inferiores son las capas de pintura de color azul-gris UEM 410 y la de color blanco UEM 411, que forman el acabado del enlucido UEM 412 de mortero de yeso gris. Este elucido se relaciona con el dintel de madera (UEM 413) y su pilar de ladrillo macizo (UEM 414). Todas estas acciones deben corresponder a una reforma del vano original, que situamos hacia el siglo XIX.

Vista del paramento interior donde se aprecian las diversas capas de enlucido realizadas hasta alcanzar el primitivo arco

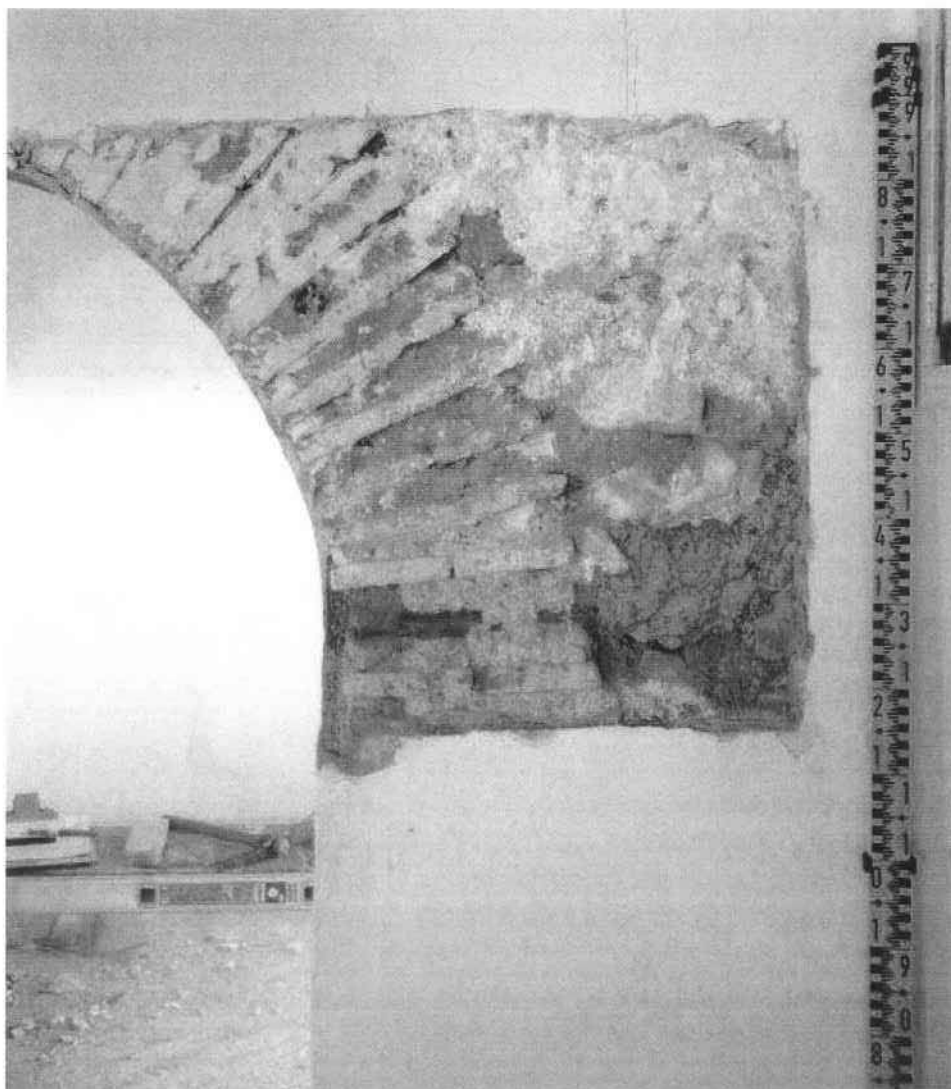
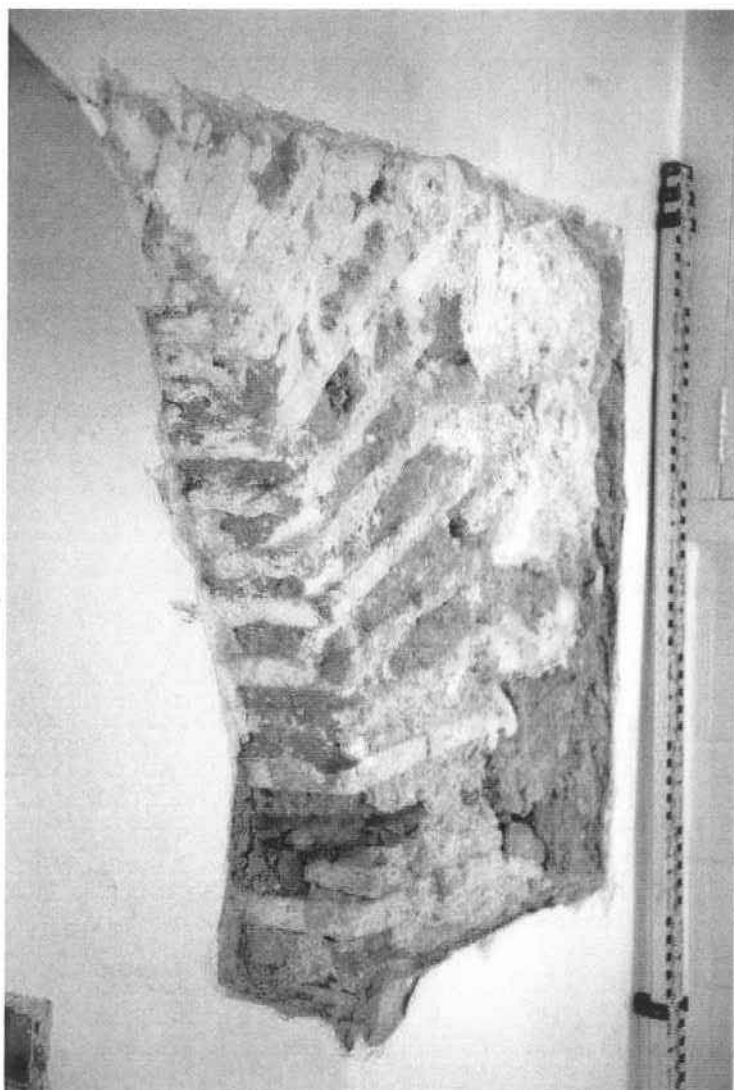
La fábrica de mampostería original (UEM 418) utiliza mampuestos irregulares trabados con el mismo tipo de mortero pobre en cal de coloración oscura que traba a los ladrillos del arco, recibiendo el mismo enfoscado de la UEM 417 de mortero blanquecino rico en cal, común a la fábrica y el arco. La anchura de este muro es de 60 cm.

Paramento exterior del arco UEM 419 y la fábrica de mampostería UEM 418

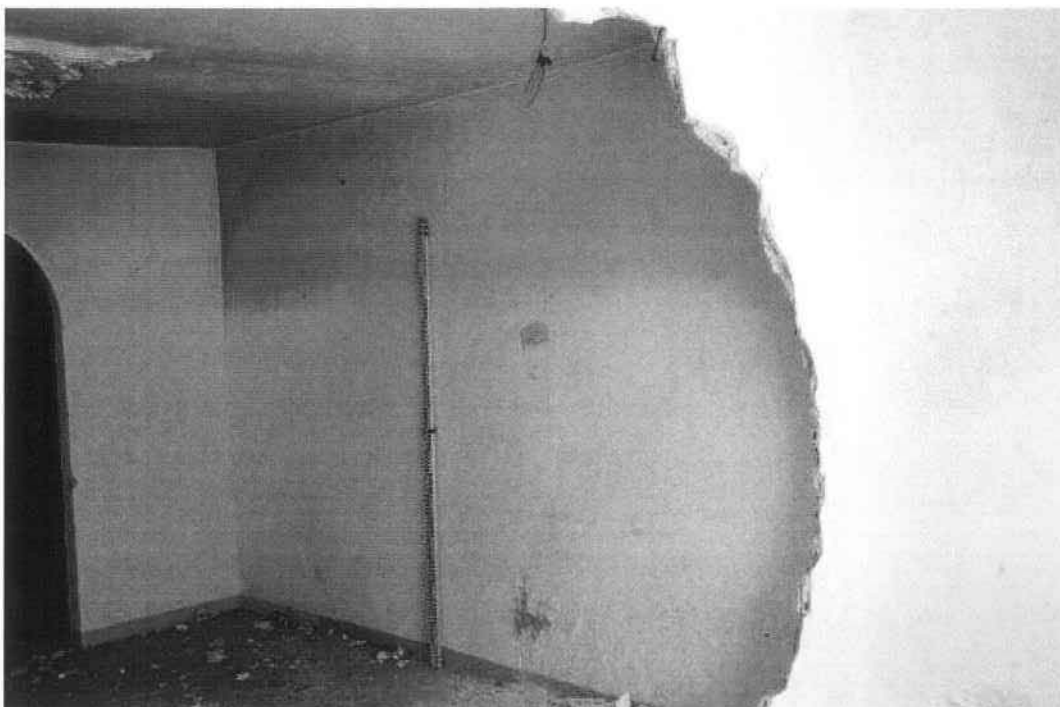
Casa muro central. Cata 5.

Situación inicial del paramento

Por un lado, se han documentado las acciones de anulado del antiguo arco UEM 515, consistente en el picado de antiguos enlucidos (UEM 504), la colocación de un cegado de ladrillos huecos (UEM 503), una capa de mortero de cemento porland para enfoscar (UEM 502) y finalmente un enlucido (UEM 501) y una capa de pintura blanca (UEM 500). Todas estas acciones corresponden a una fase de reforma de la segunda mitad del siglo XX.
