**MEMORIA DE
LA INTERVENCIÓN ARQUEOLÓGICA EN LA
CASA RURAL O ALQUERÍA DE ROMAGUERA.
GANDIA (LA SAFOR)**

**ESTUDIO DE ESTRATIGRAFÍA MURARIA.
CATAS MURARIAS.**

**Víctor M. Algarra Pardo
Joan Cardona Escrivà**

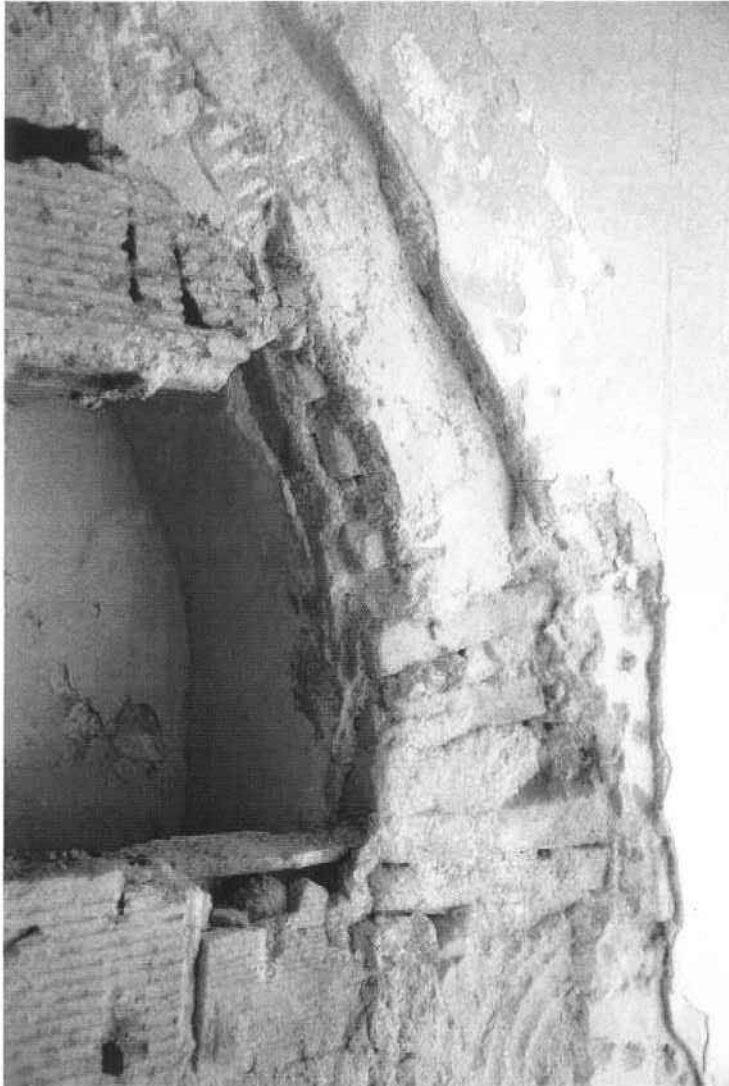
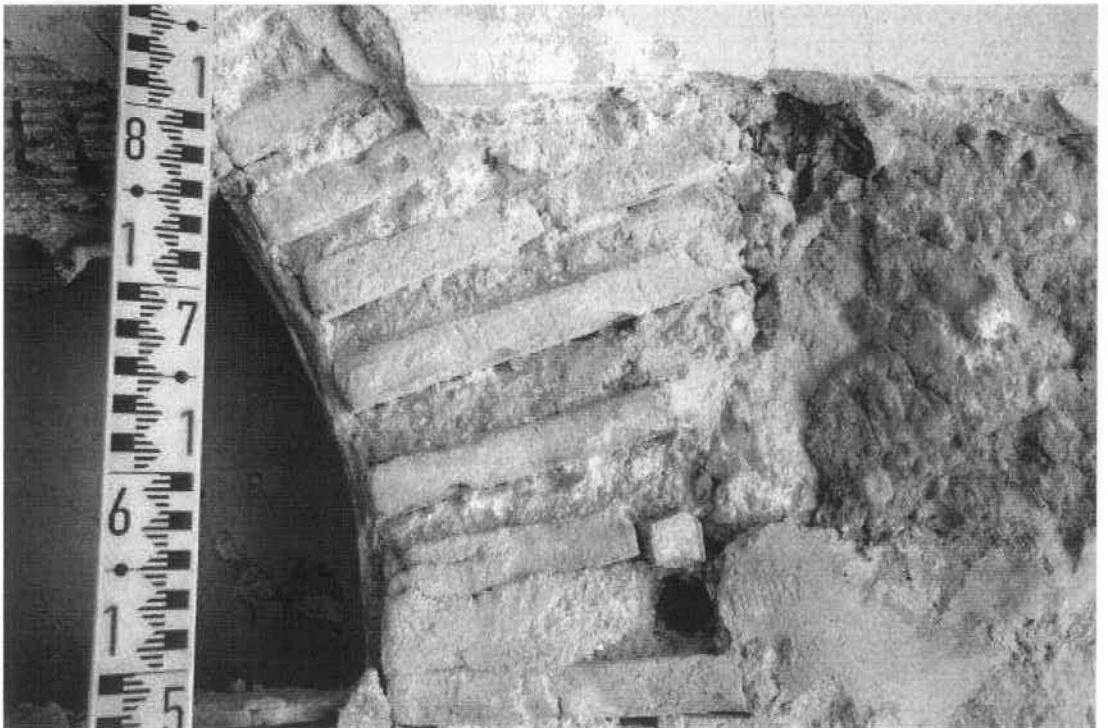
La fábrica de mampostería original repite las características de la UEM 418 de la cata 4. La anchura de este muro es de 50 cm.

Detalle del antiguo arco

Detalle del antiguo arco y fábrica de mampostería asociada

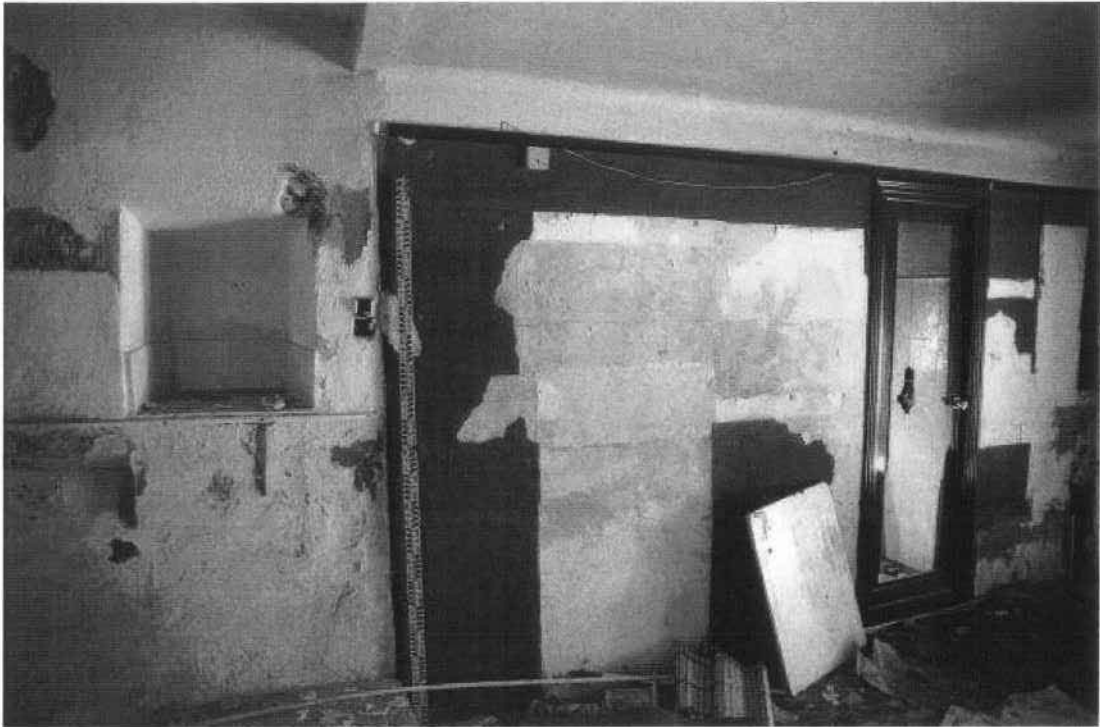
Estado inicial del paramento sur del muro de la antigua fachada principal. Cata 7

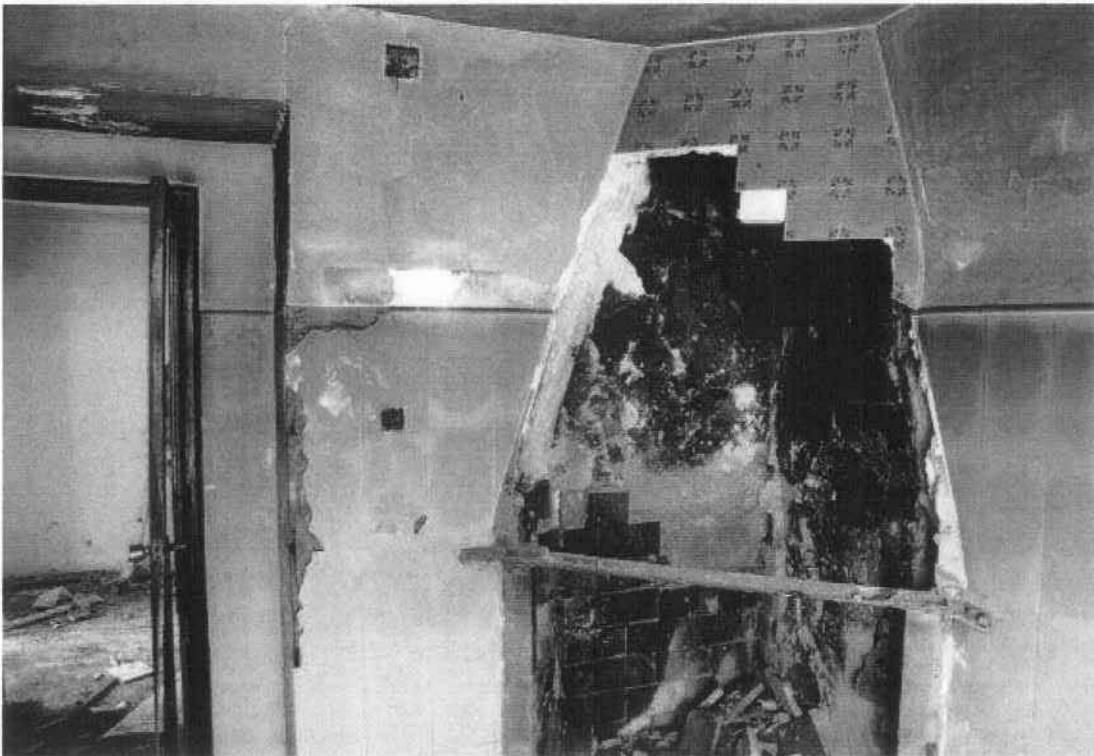
Alquería Romaguera. Gandia.
Casa. Muro norte. Cata 7b.

Estado inicial del paramento norte del muro de la antigua fachada principal. Cata 7b

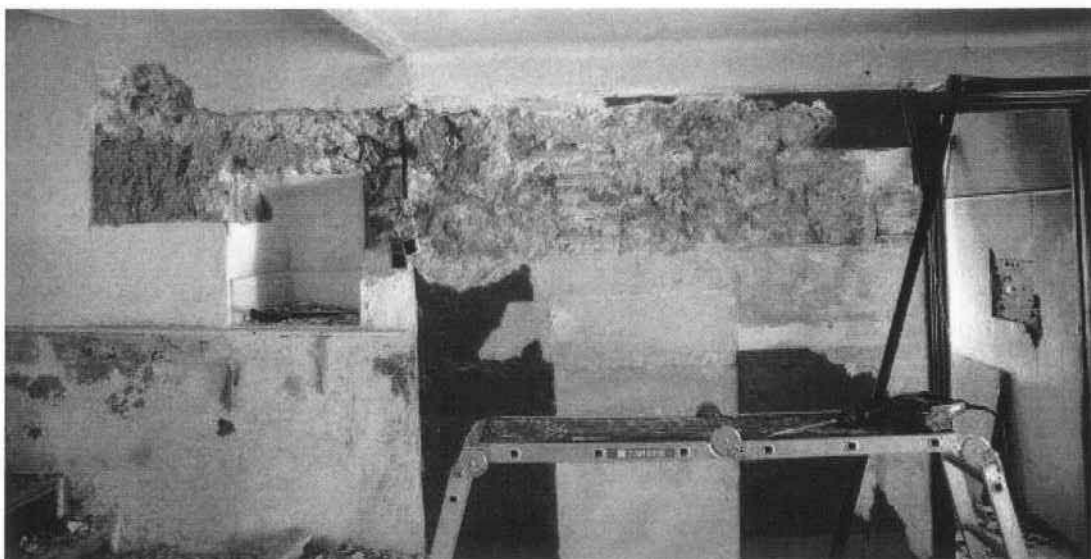
Asimismo, al oeste de la puerta se conserva un antiguo vano que en la actualidad se utiliza como hornacina para la vivienda de la mitad norte y que en origen se trataba de una de las dos ventanas de la planta baja que, presumiblemente, disponía la fachada principal.

Vista general del paramento sur de la antigua fachada principal y detalle del mismo. Podemos apreciar en la parte central y en el detalle la jamba oeste de la puerta de obra de ladrillo, y a la izquierda el vano actual de hornacina que interpretamos como una de las ventanas de la fachada principal

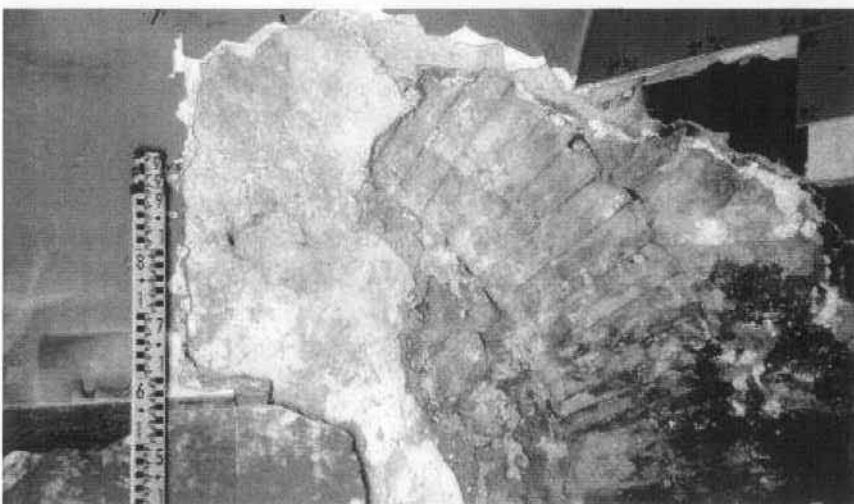
Vistas generales y detalles del arco de medio punto de la puerta de la fachada principal, cortado para la construcción del vano actual de paso interior, por lo que únicamente se conserva su jamba oeste y parte del desarrollo del arco
